**COMUNE DI CORTINA D'AMPEZZO**

**STIMA DEL PIU' PROBABILE VALORE DI MERCATO DELLA  
QUOTA COMUNALE DELL'IMMOBILE:**

**CASA MENARDI POMPANIN ROSA "DE CHI DE VICO"  
GILARDON**

**Cortina d'Ampezzo (BL)  
Via Gilardon N. 31- 32**

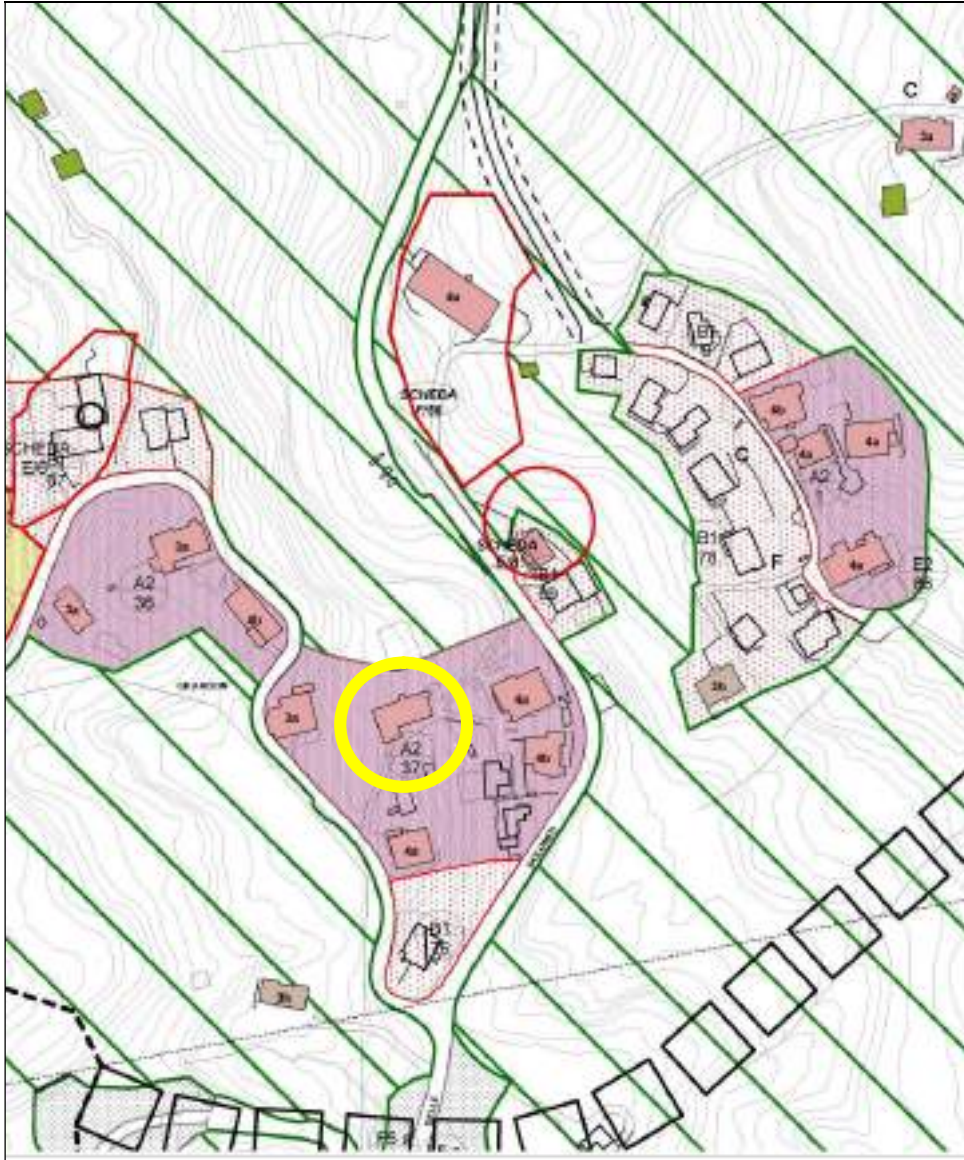
*Piano Regolatore generale del Comune di Cortina d'Ampezzo*

L'immobile evidenziato col cerchio giallo ricade all'interno dell'area A2/Nuclei Storici.
